<b>Prüfbericht-Nr.:</b> <i>Test Report No.:</i>	<b>50242840 001</b>	<b>Auftrags-Nr.:</b> <i>Order No.:</i>	168109669	Seite 1 von 4 <i>Page 1 of 4</i>	
<b>Kunden-Referenz-Nr.:</b> <i>Client Reference No.:</i>	N/A	<b>Auftragsdatum:</b> <i>Order date:</i>	28.03.2019		
<b>Auftraggeber:</b> <i>Client:</i>	Paneltek Ceramics PTE. LTD. 60 Paya Lebar Road, #11-01 Paya Lebar Square 409051 Singapore				
<b>Prüfgegenstand:</b> <i>Test item:</i>	Ceramic Tiles (Terracotta Panels)				
<b>Bezeichnung / Typ-Nr.:</b> <i>Identification / Type No.:</i>	Type: Terracotta Panel, Color: Red-01 Size: L1410xW310xT30mm				
<b>Auftrags-Inhalt:</b> <i>Order content:</i>	General test service				
<b>Prüfgrundlage:</b> <i>Test specification:</i>	GB/T 13475-2008				
<b>Wareneingangsdatum:</b> <i>Date of receipt:</i>	22.02.2019

**Produktbeschreibung**  
**Product description**

## Steady-state Thermal Transmission Property

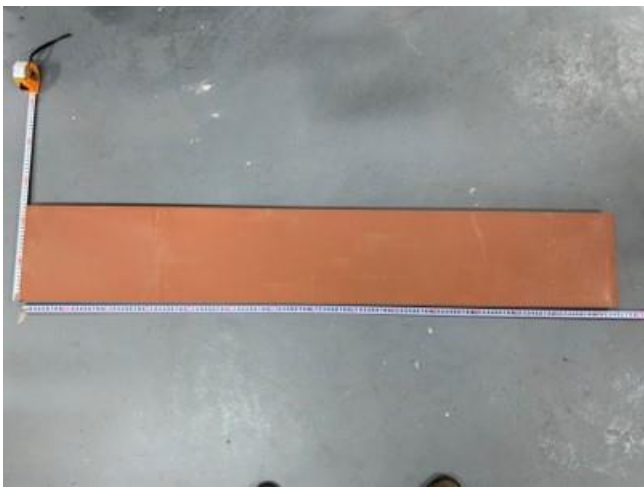
front

1	<b>Produktdetails</b> <i>Product details</i>	Type: Terracotta Panel, Color: Red-01
2	<b>Maße / Gewicht</b> <i>Dimensions / Weight</i>	L1410mm x W310mm x T30mm
3	<b>Bedienelemente</b> <i>Operating elements</i>	N/A
4	<b>Ausstattung / Zubehör</b> <i>Equipment / Accessories</i>	N/A
5	<b>Verwendete Materialien</b> <i>Used materials</i>	N/A
6	<b>Sonstiges</b> <i>Other</i>	N/A
