Prüfbericht-Nr.: <i>Test Report No.:</i>	50262684 001	Auftrags-Nr.: <i>Order No.:</i>	168109669	Seite 1 von 4 <i>Page 1 of 4</i>	
Kunden-Referenz-Nr.: <i>Client Reference No.:</i>	N/A	Auftragsdatum: <i>Order date:</i>	28.03.2019		
Auftraggeber: <i>Client:</i>	Paneltek Ceramics PTE. LTD. 60 Paya Lebar Road, #11-01 Paya Lebar Square 409051 Singapore				
Prüfgegenstand: <i>Test item:</i>	Ceramic Tiles (Terracotta Panels)				
Bezeichnung / Typ-Nr.: <i>Identification / Type No.:</i>	Type: Terracotta Louver , Color: Grey-01 Size: L1000xW50xT50mm				
Auftrags-Inhalt: <i>Order content:</i>	General test service				
Prüfgrundlage: <i>Test specification:</i>	ISO 17561:2016				
Wareneingangsdatum: <i>Date of receipt:</i>	22.02.2019

Produktbeschreibung
Product description

Test Period:	15.05.2019 – 30.05.2019
Test Method:	ISO 17561:2016
Specimen Dimension	125mm×25mm×5mm, 10pcs

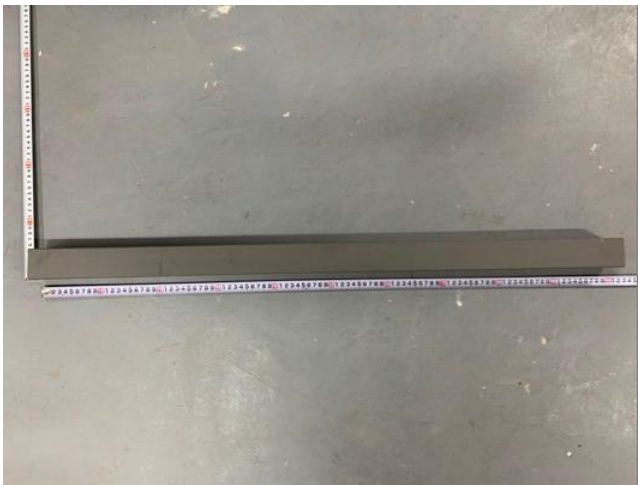
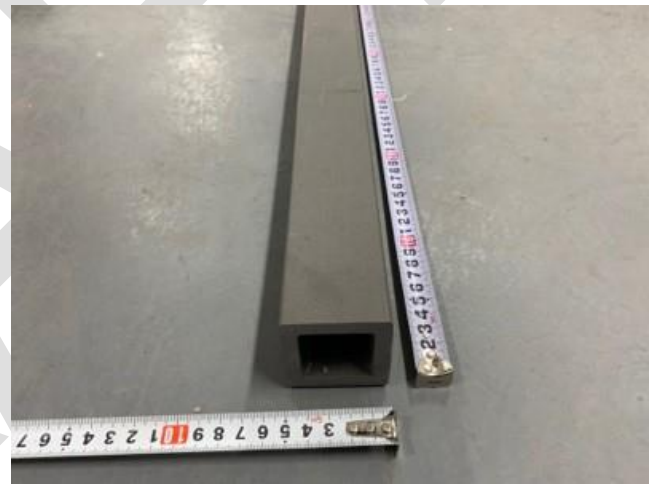
<p>1 Produktdetails <i>Product details</i></p>	<p>Type: Terracotta Louver Color: Grey-01</p>
<p>2 Maße / Gewicht <i>Dimensions / Weight</i></p>	<p>L1000mm x W50mm x T50mm</p>
<p>3 Bedienelemente <i>Operating elements</i></p>	<p>N/A</p>
<p>4 Ausstattung / Zubehör <i>Equipment / Accessories</i></p>	<p>N/A</p>
<p>5 Verwendete Materialien <i>Used materials</i></p>	<p>N/A</p>
<p>6 Sonstiges <i>Other</i></p>	<p>N/A</p>
